جمهورية العراق
وزارة التعليم العالي والبحث العلمي
الجامعة التكنولوجية
قسم هندسة البناء والانشاءات
فرع البناء وادارة المشاريع

دراسة حماية حديد التسليح من التآكل باستخدام مواد الاصلاح

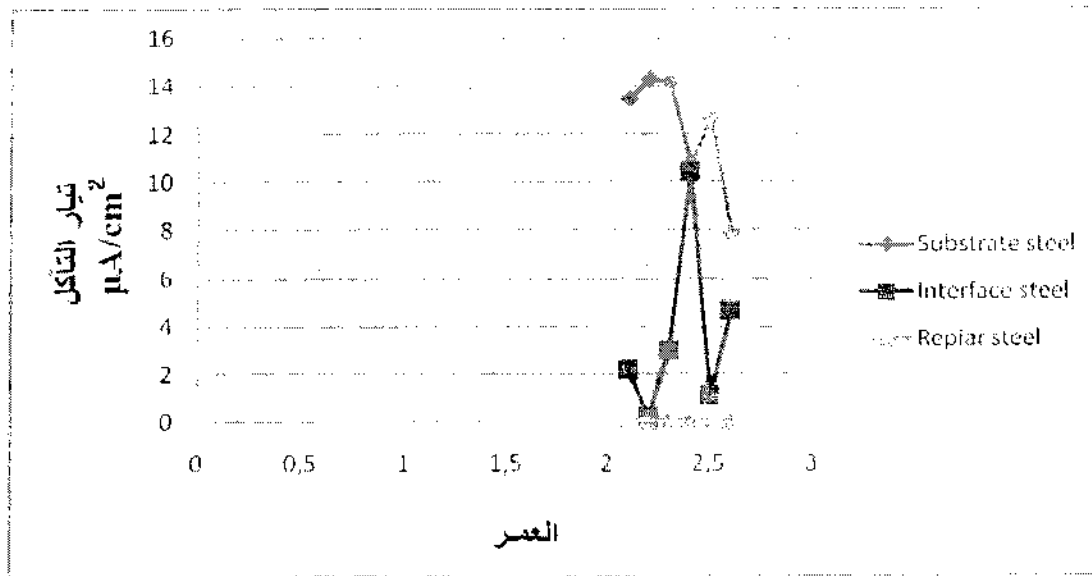
الشكل رقم (2-4): يوضح العلاقة بين العمر والتيار التآكل في الخرسانة الضعيفة باستخدام مادة

الإصلاح M_{MK}

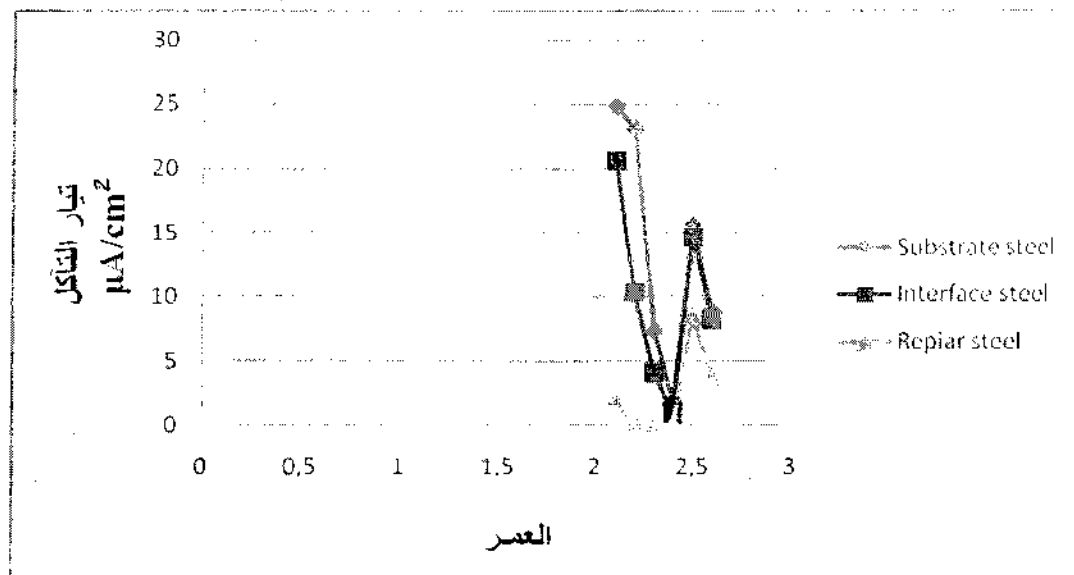
الشكل رقم (4-4): يوضح العلاقة بين العمر والتيار التآكل في الخرسانة الاعتيادية باستخدام مادة

الاصلاح M_c

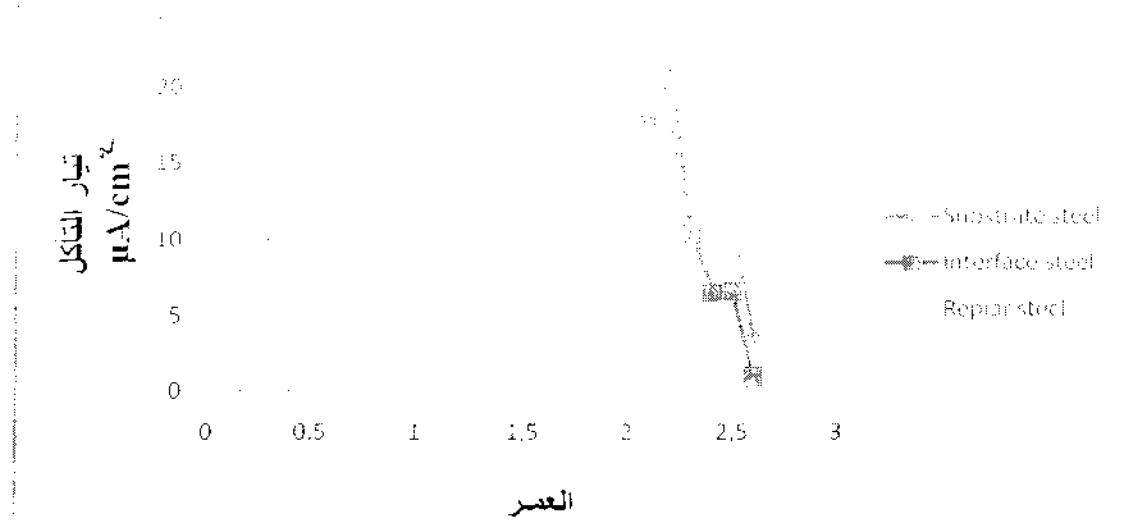
الشكل رقم (4-5): يوضح العلاقة بين العمر والتيار التآكل في الخرسانة الاعتيادية باستخدام مادة

الاصلاح M_{MK}

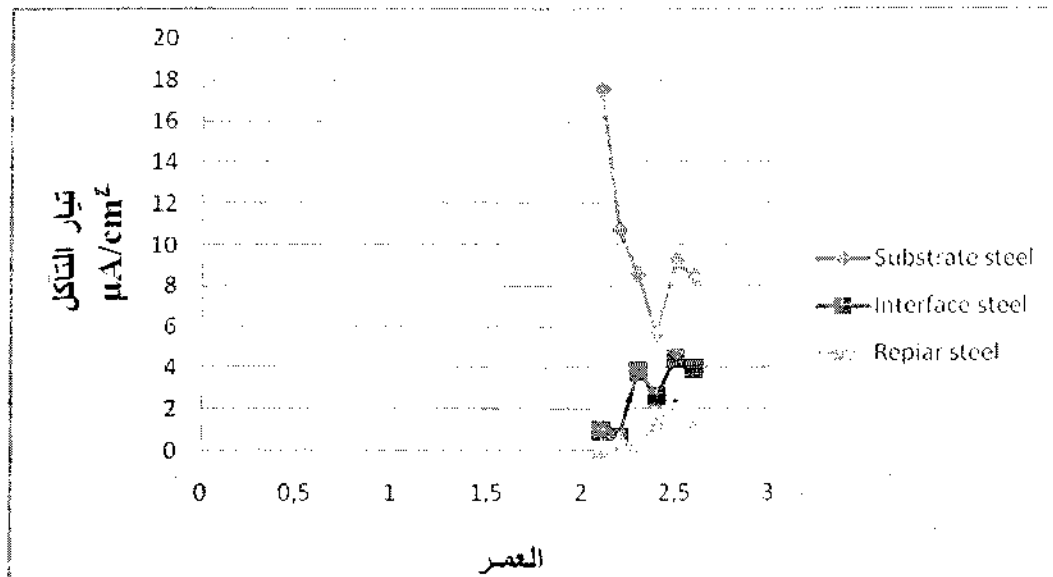
الشكل رقم (4-6): يوضح العلاقة بين العمر والتيار التآكل في الخرسانة الاعتيادية باستخدام مادة

الاصلاح M_{SRB}

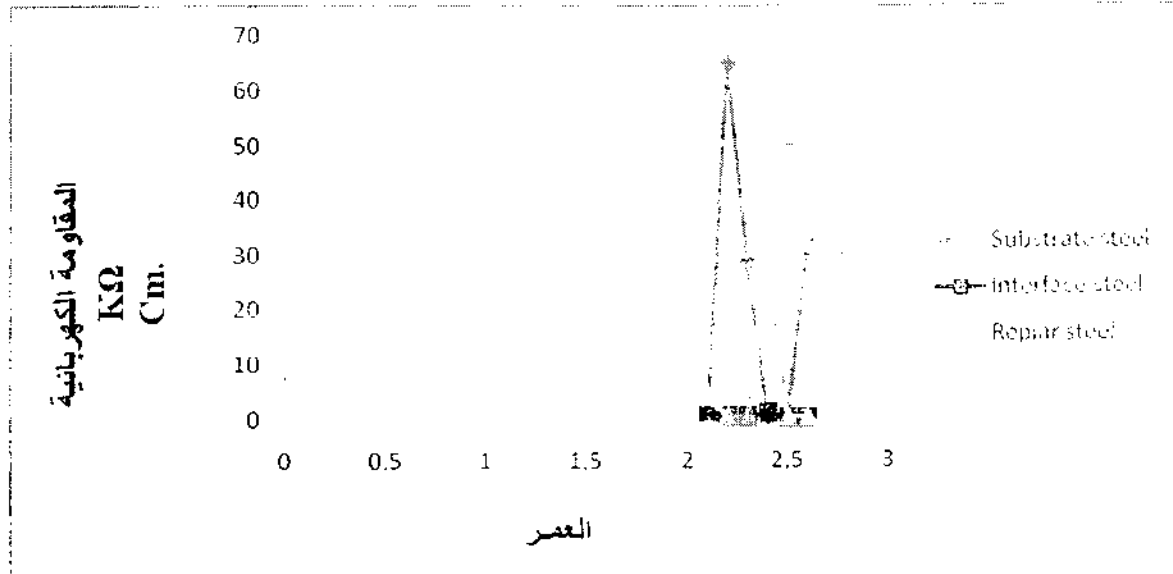
الشكل رقم (4-7): يوضح العلاقة بين العمر والمقاومة الكهربائية للخرسانة الضعيفة باستخدام مادة

الإصلاح M c

يمكن توضيح نتائج فحص المقاومة الكهربائية بالشكل الآتي، وذلك لغرض ملاحظة تغير قيم المقاومة الكهربائية مع الزمن حيث يلاحظ أنها متذبذبة وغير مستقرة وهذا ينطبق تماماً مع نتائج فحص تيار التآكل حيث أن أعلى قيمة للتآكل يقابلها قيمة منخفضة في المقاومة الكهربائية ويمكن تفسير ذلك بأنه كلما كانت قيمة المقاومة الكهربائية منخفضة كلما زاد معدل نفاذ الأيونات الضارة إلى داخل الخرسانة وبذلك فإن هذه الأيونات (الكلوريدات) بعد نفاذها سوف تهاجم حديد التسليح وتعمل على تأكله كما مر ذكره سابقاً وباستمرار هذه العملية يرتفع معدل التآكل.

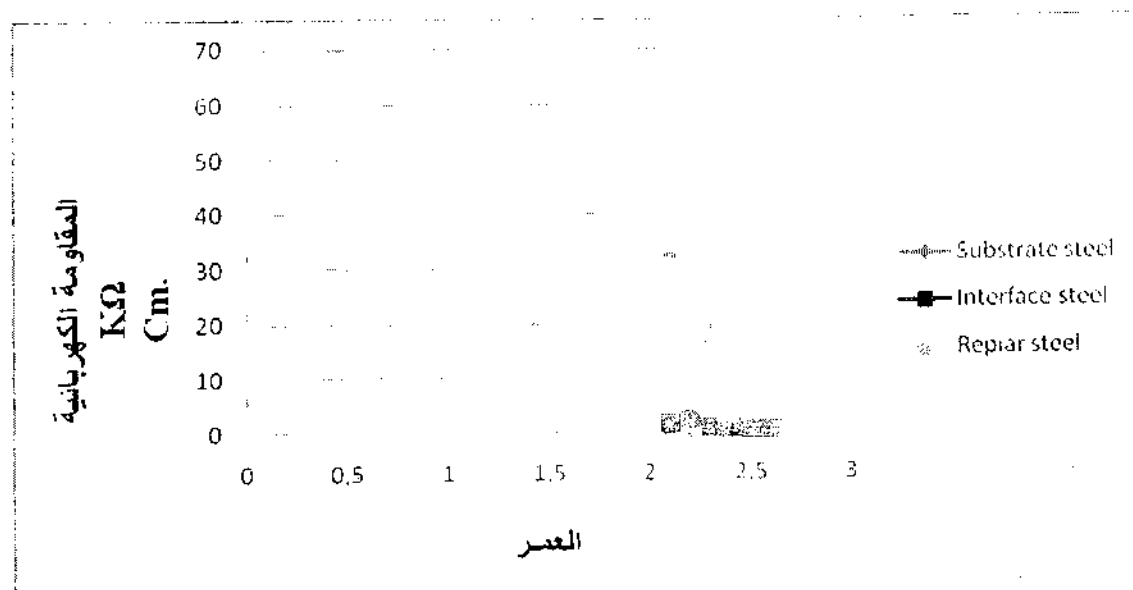
الشكل رقم (9-4) : يوضح العلاقة بين العمر والمقاومة الكهربائية للخرسانة الضعيفة باستخدام مادة

الاصلاح M_{SBR}

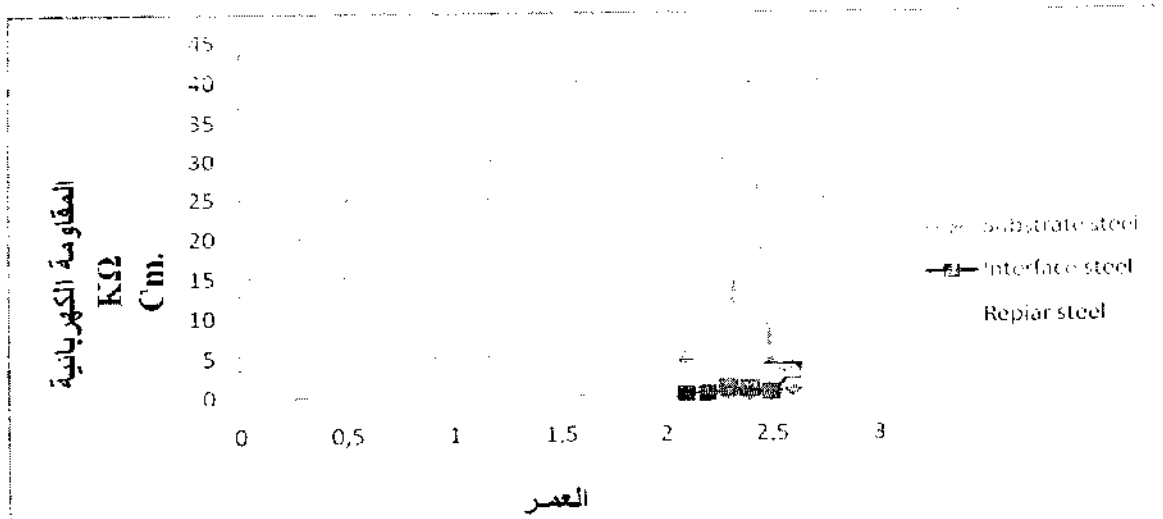
الشكل رقم (4-11): يوضح العلاقة بين العمر و المقاومة الكهربائية للخرسانة الاعتيادية باستخدام

مادة الاصلاح M_{MK}

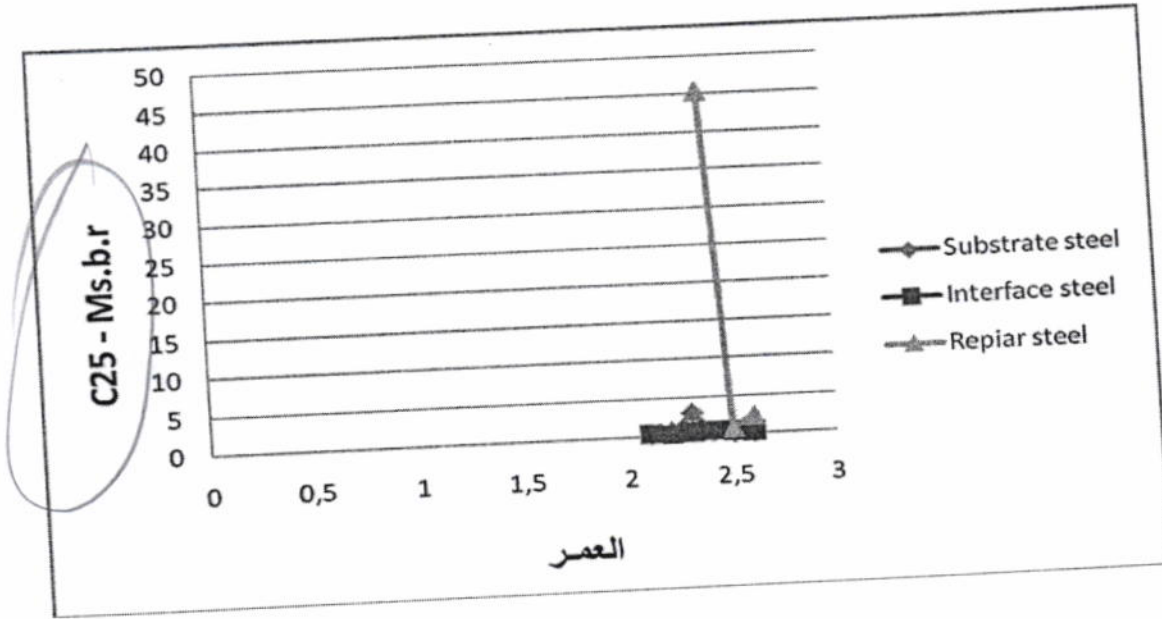
الشكل رقم (4-12) : يوضح العلاقة بين العمر والخرسانة الاعتيادية باستخدام مادة الاصلاح

M_{SBR}
